## Erst prüfen, dann decken

**SERIE SACHVERSTÄNDIGE** » Wenn ein Dachziegel zum Einsatz kommt, der bei gleicher Bezeichnung mit 3 verschiedenen Deckbreiten aufwartet, heißt es für den Dachdecker: aufgepasst bei der Einteilung der Dachfläche! Das Schadensgutachten zeigt, dass der Handwerker weder regelkonform noch nach Herstellervorgaben gearbeitet hatte.

Claus Wöbken

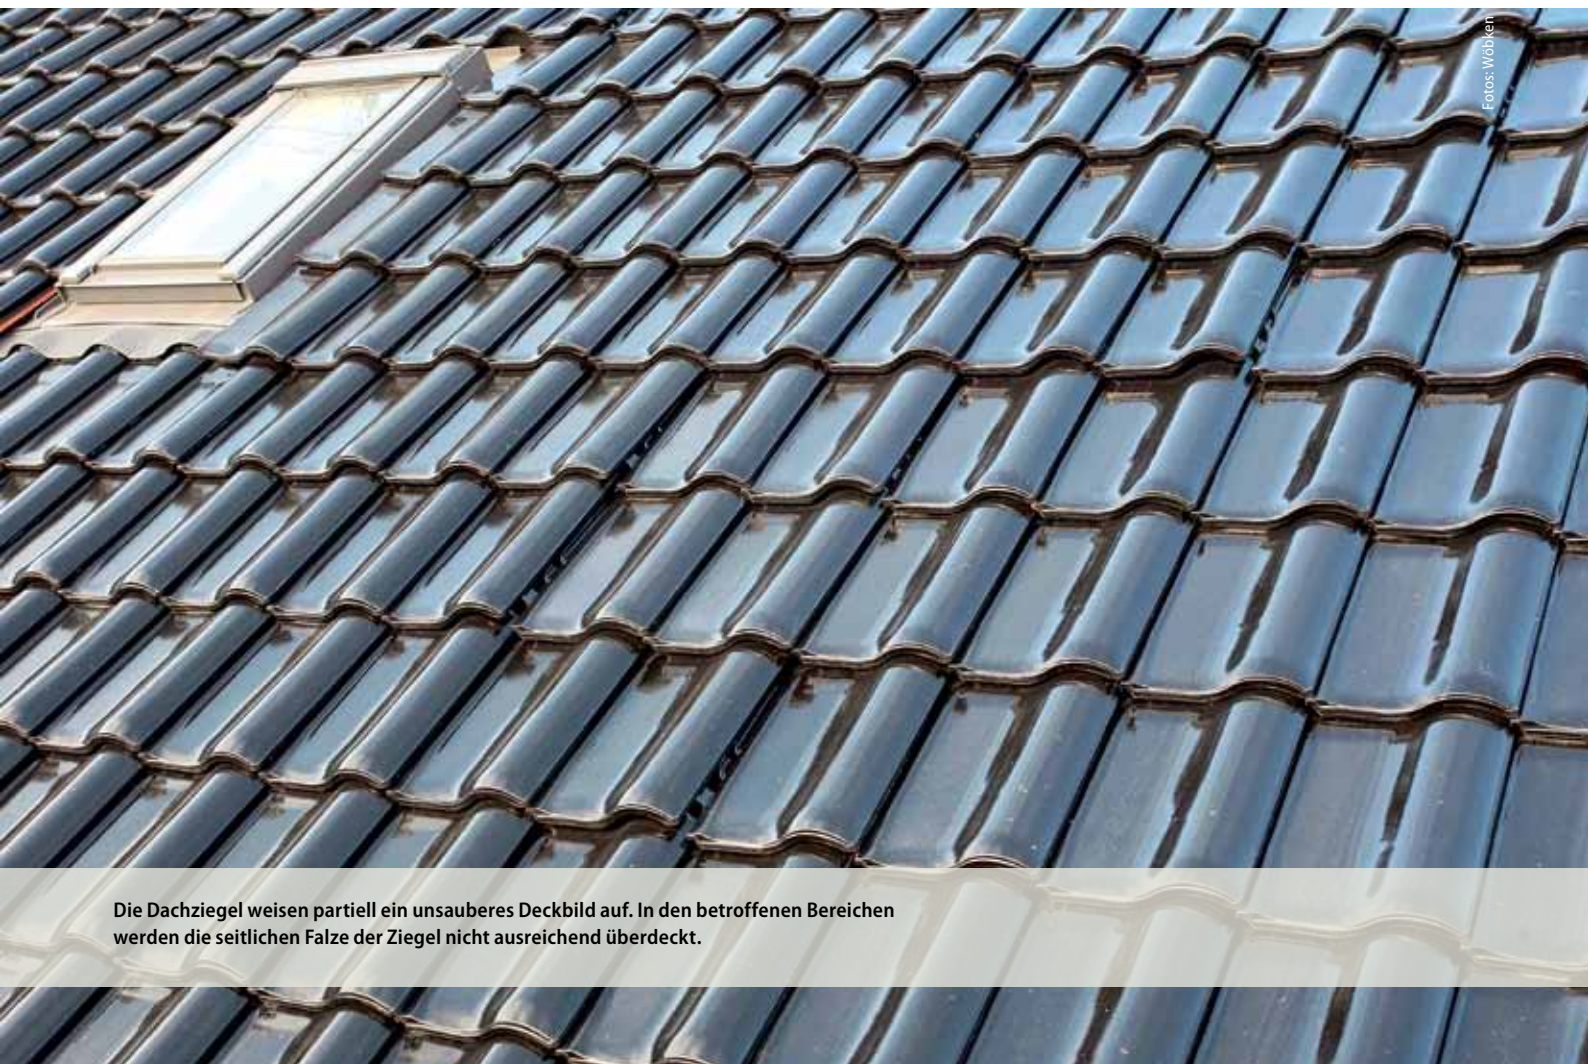
Die Dachziegel weisen partiell ein unsauberes Deckbild auf. In den betroffenen Bereichen werden die seitlichen Falze der Ziegel nicht ausreichend überdeckt.

Die Dachdeckung war nicht formschlüssig und akkurat ausgeführt, sodass die seitlichen Falze unzureichend überdeckt waren. Neben dem optischen Mangel bestand die Gefahr, dass aufgrund der unzureichenden seitlichen Überdeckungen Niederschlagswasser unter die Dachdeckung gelangen könnte. Ferner war die gesamte Deckung aufgrund der dadurch fehlenden „Verzahnung“ anfälliger gegen Windsogkräfte, zumal sämtliche Dachziegel nicht verklammert waren, was bei der Begutachtung festgestellt werden konnte.

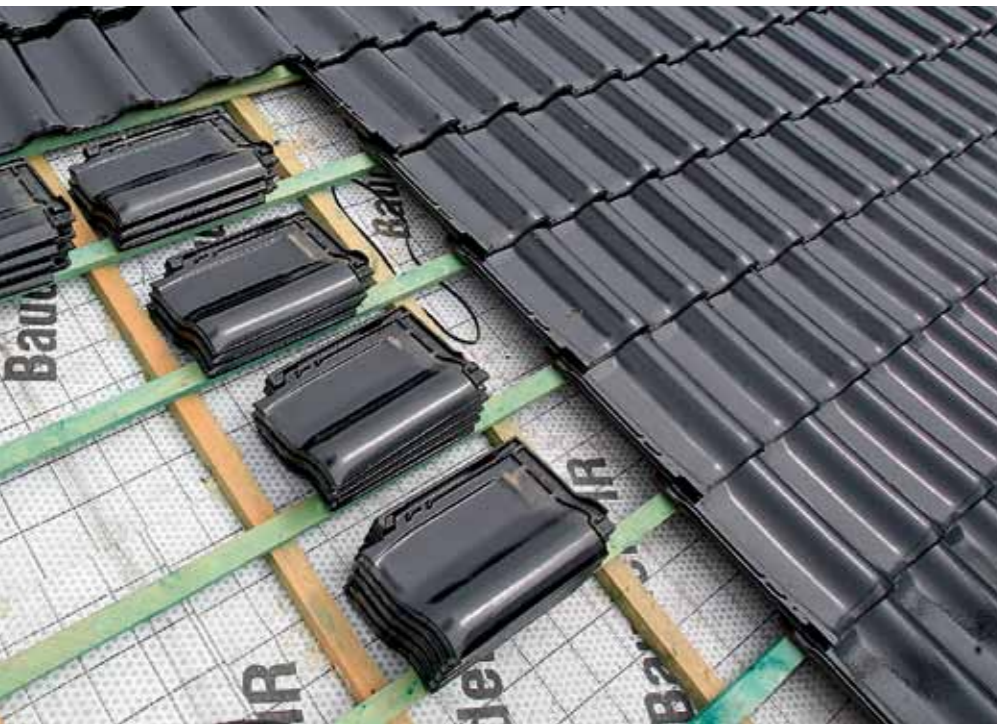
Bei der Begutachtung zeigte sich, dass die Traglattung fachgerecht ausgeführt wurde. Gleichzeitig stellte sich aber heraus, dass das gesamte Dach nicht geklammert wurde.

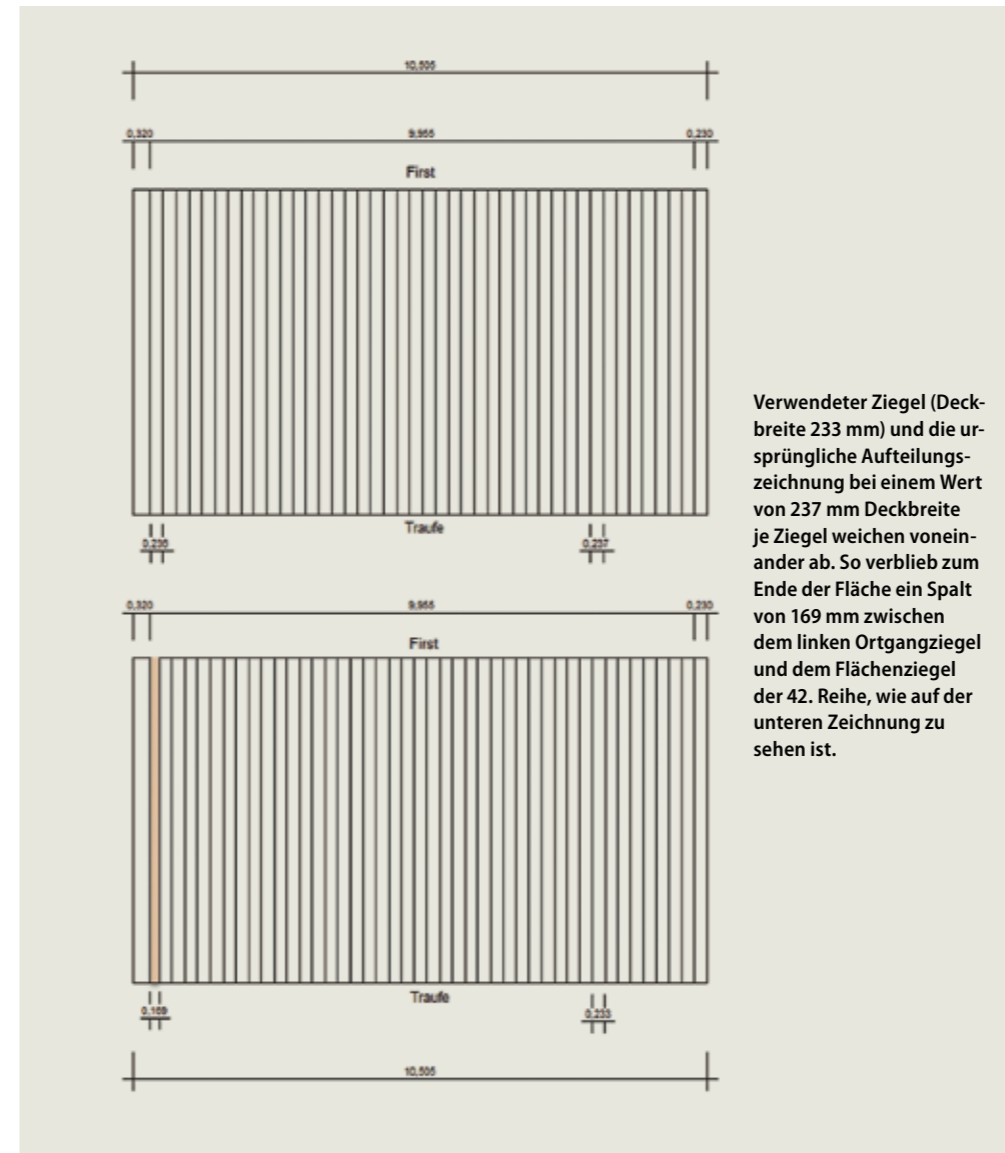
Die Gesamtdeckbreite für die Flächenziegel ohne Ortgangziegel betrug gemäß Aufmaß 9.955 mm. Die 42 verlegten Ziegelreihen hätten bei 237 mm Deckbreite eines Ziegels exakt gepasst:  $42 \times 237 \text{ mm} = 9.954 \text{ mm}$  (1 mm Differenz auf 10 m Länge hat keine negativen Auswirkungen). Da der dort eingesetzte Ziegel aber eine Deckbreite von 233 mm aufweist, hätte die Gesamtdeckbreite der Unterkonstruktion bei 42 Ziegelreihen 9.786 mm betragen müssen ( $42 \times 233 \text{ mm} = 9.786 \text{ mm}$ ). Die Differenz zur erforderlichen Gesamtdeckbreite der Ziegel betrug demnach 169 mm. In der Praxis hieß dies, dass die zur Verfügung stehende Gesamtdeckbreite der Unterkonstruktion 169 mm zu breit war und bei akkurater Deckung der 42 Ziegelreihen mit einer Deckbreite des einzelnen Ziegels von 233 mm eine Lücke von 169 mm vor dem linken Ortgangziegel entstanden wäre. Um diese Lücke nicht entstehen zu lassen, entschied der Dachdecker die Ziegel beim Verlegen zu ziehen, was letztendlich die nicht formschlüssige Verlegung der Ziegel und das Sperren der Ziegel in vereinzelt Bereichen zur Folge hatte.

Verwendeter Ziegel (Deckbreite 233 mm) und die ursprüngliche Aufteilungszeichnung bei einem Wert von 237 mm Deckbreite je Ziegel weichen voneinander ab. So verblieb zum Ende der Fläche ein Spalt von 169 mm zwischen dem linken Ortgangziegel und dem Flächenziegel der 42. Reihe, wie auf der unteren Zeichnung zu sehen ist.

Die ermittelte Differenz von 169 mm zwischen der zur Verfügung stehenden Gesamtdeckbreite der Unterkonstruktion und der Gesamtdeckbreite der 42 Dachziegelreihen lässt sich nicht durch ein Ausrichten der gedeckten Dachziegel ausgleichen. Jeder Ziegel hätte 4 mm gezogen werden müssen, um den offenen Spalt zu schließen. Das Sperren nur einiger Ziegelreihen und die halb freigelegten Falze sind damit zu erklären, dass an diesen Stellen mehr als 4 mm gezogen wurde und an anderen eben weniger. Deshalb das ungleichmäßig erscheinende Sperren der Dachziegel in partiellen Bereichen. Das Sperren einiger Ziegel und die nicht passgenaue Verlegung der Ziegel würden somit durch ein Ausrichten der gedeckten Ziegel nicht behoben werden können. Eine Umdeckung der Dachziegel war somit unumgänglich. Es mussten alle Dach- und Formziegel wie Firstziegel und Ortgangziegel abgedeckt werden und nach Korrektur der Unterkonstruktion wieder eingedeckt werden. Bei diesem Vorgang – und das ist hinsichtlich der Kostenermittlung wichtig

zu wissen – war es nicht erforderlich, alle Flächenziegel vom Dach zu transportieren. Es reichte aus, in den Randbereichen entsprechend Platz zu schaffen, um die erforderlichen Veränderungen in der Unterkonstruktion vornehmen zu können. Die in der Fläche verbleibenden Dachziegel konnten dann direkt von dort genommen und umgedeckt werden, wobei die fehlende Verklammerung in einem Vorgang erfolgen konnte. Heute weisen die unterschiedlichen Dachziegel auch in den Produktdatenblätter der jeweiligen Produktionsstandort auf, sodass eine Verwechslung der Deckbreite nicht mehr vorkommen dürfte, insofern nicht überholte Produktdatenblätter hinzugezogen werden. Jedem Dachhandwerker ist jedoch anzuraten, dass er sich nicht ausschließlich auf die
