Befestigung mit Profil

SERIE SACHVERSTÄNDIGE » Bei Dachprofiltafeln gibt es unterschiedliche Vorschriften für die Befestigung. Je nach Material, zum Beispiel Metall oder Kunststoff, wird unterschieden, ob im Unter- oder Obergurt befestigt werden darf oder muss. Beachtet der Dachdecker geltende Regeln nicht, ob bewusst oder unbewusst, kann es teuer werden, wie der geschilderte Fall zeigt.

Claus Wöbken

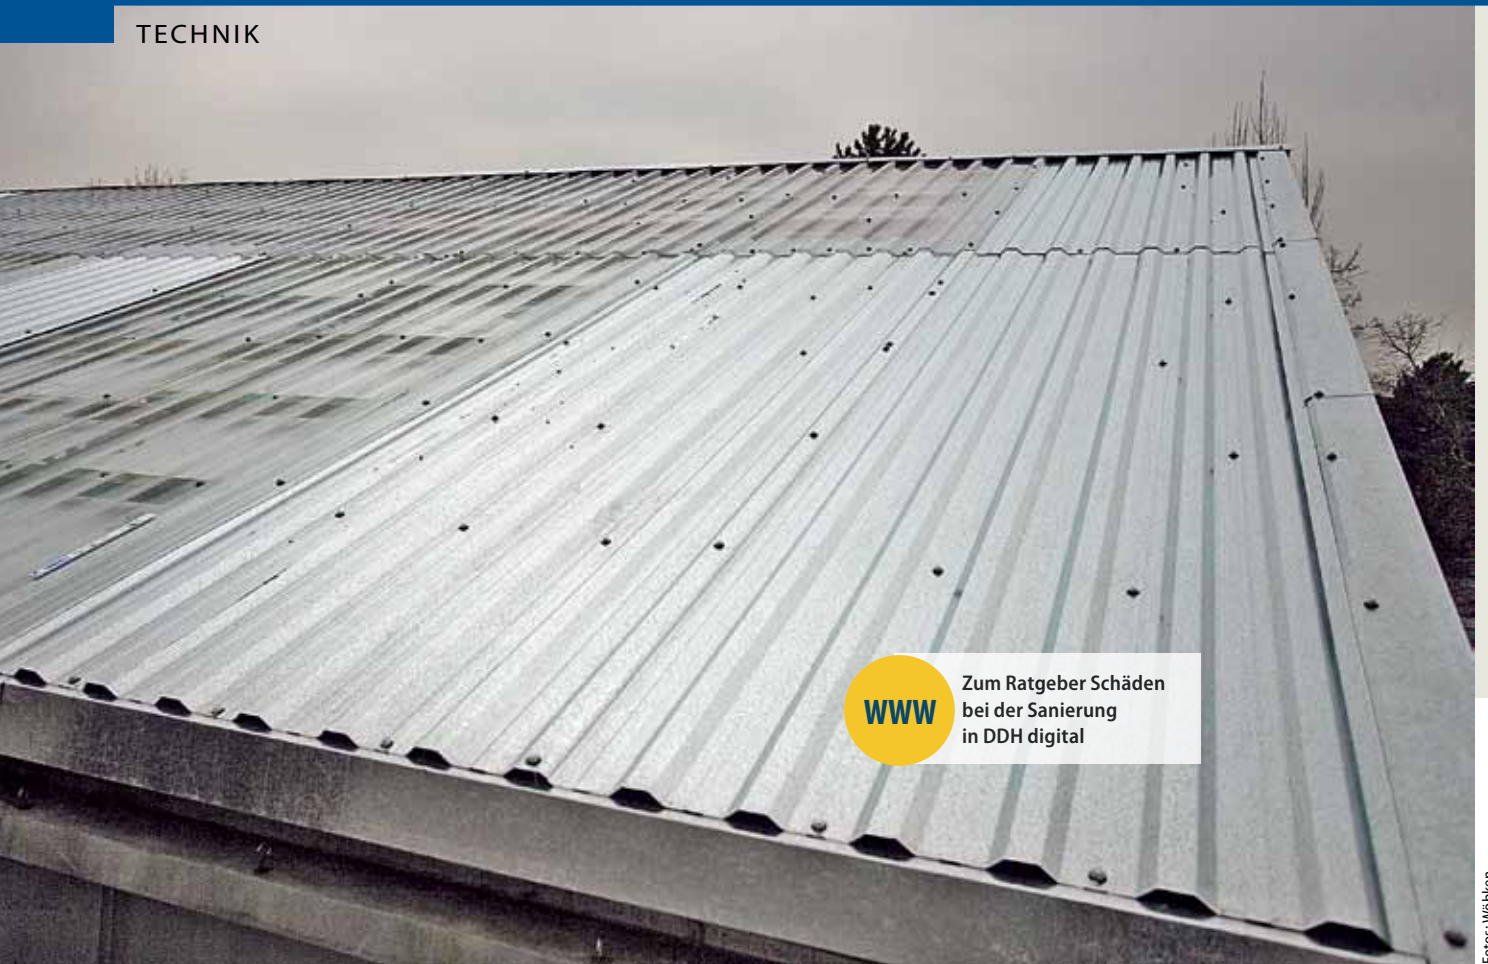
Die Befestigung der Profiltafeln erfolgte hinsichtlich der Anzahl der Befestigungsmittel, der Anordnung und der Platzierung im Ober- oder Untergurt willkürlich.

ten Dacharbeiten einen Sachverständigen ein. Bei der Begutachtung sollte in erster Linie festgestellt werden, ob die Befestigung der Dachprofiltafeln fachregelkonform vorgenommen wurde. Es fiel dem Sachverständigen auf, dass die Befestigung der Dachprofiltafeln nach Gutdünken vorgenommen worden war. Es war keine systematische Befestigung zu erkennen. Die Schrauben wurden in undefinierten Abständen gesetzt, wobei die Befestigung gleichermaßen in den Ober- und Untergurten der Dachprofiltafeln stattfand. Ebenso verhielt sich die Befestigung im Bereich der Dachprofiltafeln aus transparentem Kunststoff. Im Traufenbereich fehlten die vertraglich geschuldeten Profulfüller. Zudem wur-

Da in diesem Fall komplett an den Fachregeln und den Herstellervorschriften vorbeigearbeitet wurde und die Möglichkeit der partiellen Nachbesserung kaum gegeben war, gab es nur den Weg des Rückbaus mit anschließender Neuerstellung der Dachdeckung. Aufgrund des mangelhaften Zustandes des Daches bestand zudem konkret die Gefahr, dass bei ungünstigen

Witterungsverhältnissen und der nicht regelkonformen Befestigung der Lichtplatten in den Untergurten Wasser unter die Dachdeckung gelangen könnte. Im Zuge der Neuerstellung wurden die festgestellten Unzulänglichkeiten ausgemerzt. Die Kunststoffprofiltafeln waren nicht wiederverwertbar, da sie in den Untergurten Perforierungen aufgrund der fehlerhaften Befestigung aufwiesen. Sie wurden gegen neue ausgetauscht. Das Traufeneinlaufblech wurde neu erstellt und mit einer Rückfalz ausgestattet. Zudem wurden im unteren Abschlussbereich der Profiltafeln

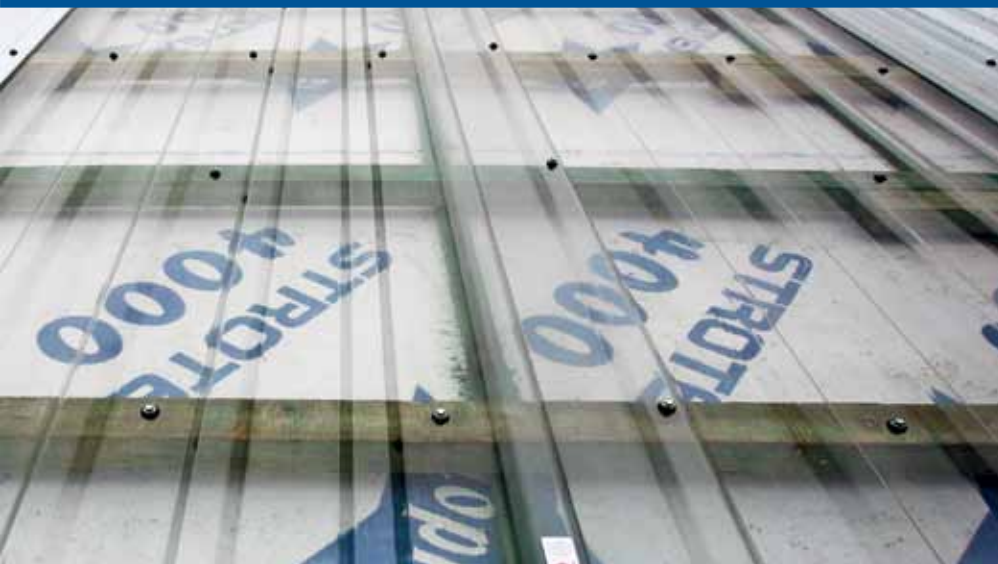
Die Auflagerflächen, sprich die Holzlatten, hätten weiß beschichtet werden müssen, um Hitzeentwicklung und somit der Verformung der Kunststoffplatten vorzubeugen.

stoffprofilplatten hätte die Befestigung mit Pilzdichtungen allerdings nicht erlaubt. Ferner wurden die geforderten Dichtungsbänder ebenso ignoriert wie der Umstand, dass die Auflagerflächen der Lichtplatten weiß sein müssen, um Hitzeentwicklung zu mindern.

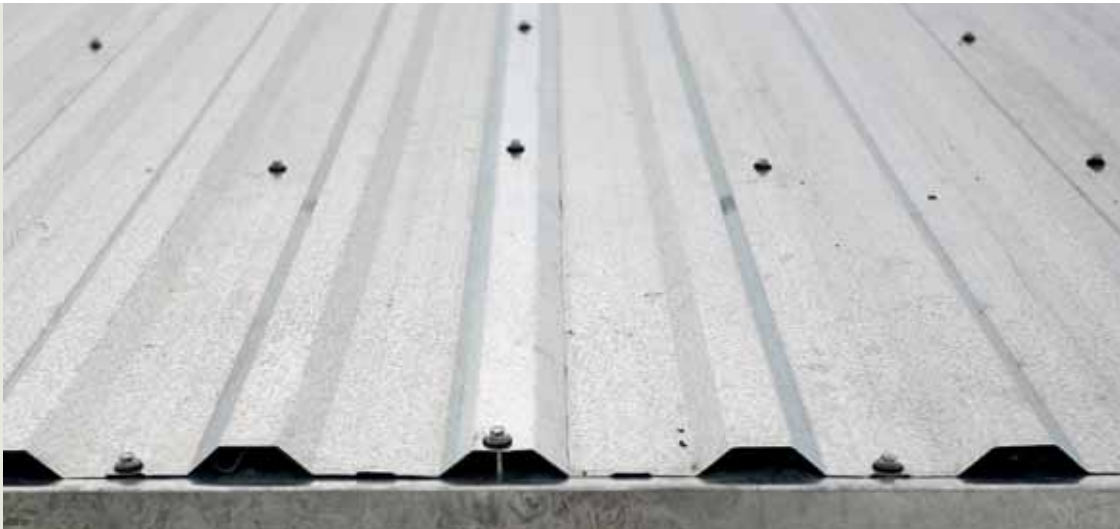
de das Traufeneinlaufblech im unteren Bereich durch Schrauben perforiert, sodass es aufgrund von hochtreibendem Niederschlagswasser zu Wassereintritt im Bereich der Schrauben kommen konnte. Ebenfalls wurde das Traufeneinlaufblech nicht mit einer Rückfalz ausgestattet, sodass im oberen Bereich des Traufeneinlaufblechs ebenfalls die Gefahr von Wassereintritt durch hochtreibendes Niederschlagswasser bestand. Unterhalb der transparenten Dachprofiltafeln wurde die Holzunterkonstruktion nicht weiß beschichtet, um Hitzeentwicklung vorzubeugen. Dichtbänder wurden weder im Bereich der Querüberdeckungen eingebaut noch im Bereich der Längsüberdeckungen.

Die Befestigung der Metallprofiltafeln im unteren Bereich des Traufeneinlaufblechs birgt aufgrund der relativ freiliegenden Perforation die Gefahr des Wassereintritts.

die Befestigung im Obergurt besser gewesen, da die Arbeitsweise der Monteure nicht so sorgfältig vorgenommen worden war, wie es die Regel fordert, um den korrekten Sitz der Dichtungsscheiben hinzubekommen, um somit die Dichtigkeit auf Dauer gewährleisten zu können. Bei der kleinsten Abweichung besteht die Gefahr von Wassereintritt, da die Schrauben mit ihren Dichtungen im Untergurt aufgrund größeren Wasseraufkommens anfälliger sind als die auf dem Obergurt.

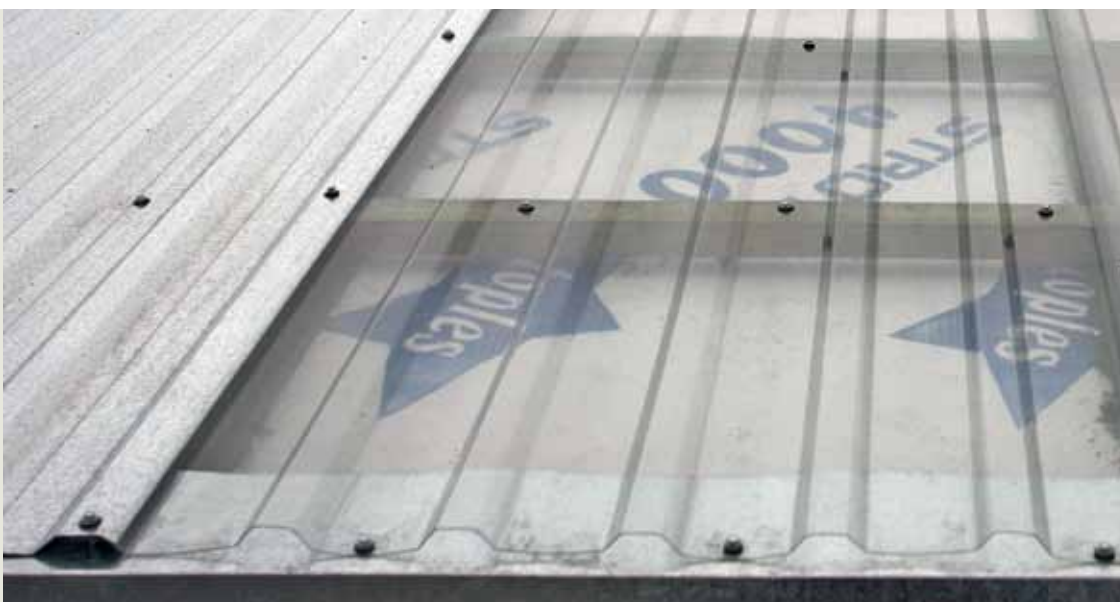
Anders sieht es bei den Profiltafeln aus Kunststoff aus. Sie dürfen generell nur im Obergurt befestigt werden. Im Anhang 2 der Regel heißt es, dass „Kunststoffprofiltafeln grundsätzlich mindestens in jedem 2. Gurt an der den Windsog auf-

nehmenden Unterkonstruktion befestigt werden. An den Rändern der Verlegeflächen muss jede Profilrippe mit der Unterkonstruktion befestigt werden. An den Querstößen sollte die Befestigung in jeder Profilrippe erfolgen. Dachprofiltafeln aus Kunststoff sind grundsätzlich im Obergurt unter Verwendung von Kalotten zu befestigen. Gegebenenfalls sind Abstandhalter einzubauen. Darüber hinaus kann die Befestigung von Kunststoffprofiltafeln durch Schrauben mit Pilzdichtung erfolgen, sofern diese Befestigungsmöglichkeit ausdrücklich erlaubt ist. Die Verwendung von Abstandhaltern als Montagehilfe hat sich in der Praxis bewährt.“ Nichts von dem wurde bedacht und umgesetzt. Der Hersteller der dort eingesetzten Kunst-

Kunststoffprofiltafeln müssen grundsätzlich in den Obergurten befestigt werden und nicht wie dort geschehen in den Untergurten.
