Mehr Schein als Sein

SERIE SACHVERSTÄNDIGE » Von außen betrachtet konnte man die Dachsanierung eines Mehrfamilienhauses als gelungen ansehen. Der für ein Gutachten beauftragte Sachverständige stellte bei näherem Betrachten jedoch gravierende Mängel fest. Mindestüberdeckungen, Befestigungsvorschriften und fehlende Luftdichtheit reihten sich in die Kette der Mängel ein.

Claus Wöbken

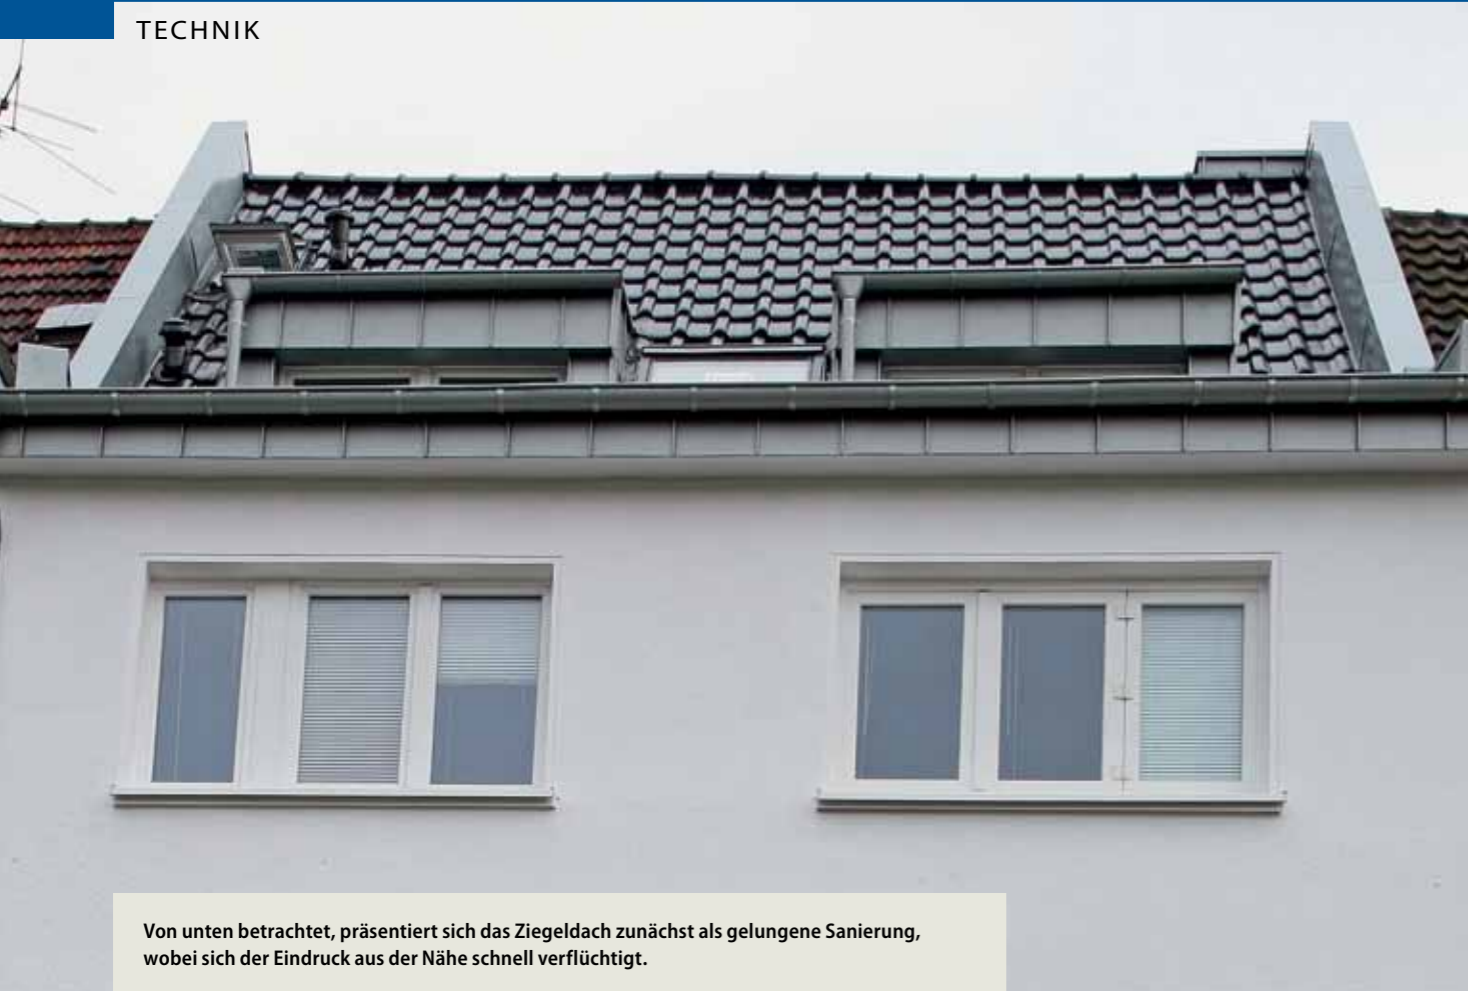
Von unten betrachtet, präsentiert sich das Ziegeldach zunächst als gelungene Sanierung, wobei sich der Eindruck aus der Nähe schnell verflüchtigt.

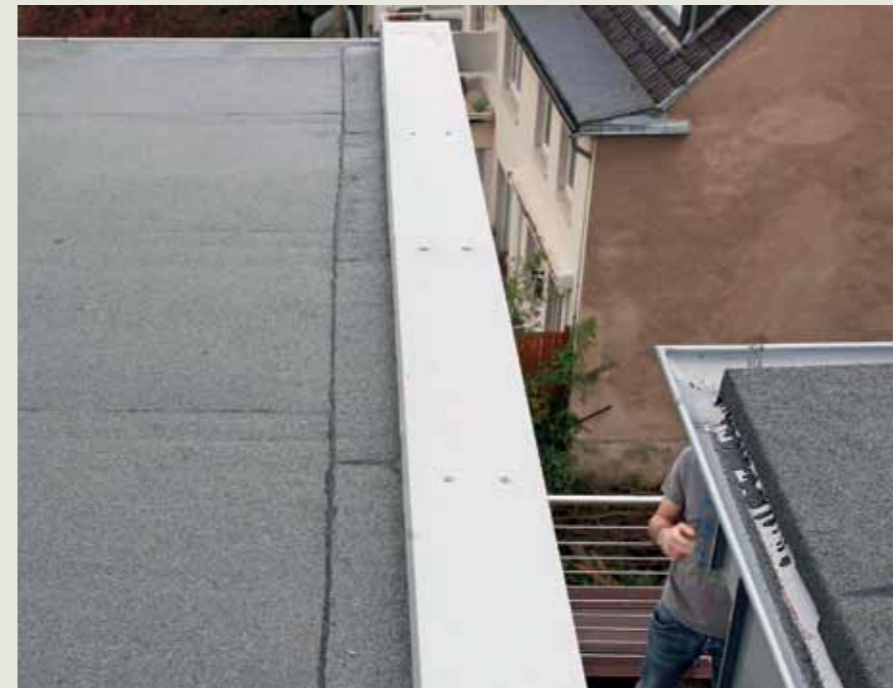
Die Dachrandabdeckungen wurden direkt mit Schrauben und Unterlegscheiben befestigt statt indirekt mit Haften.

mal einzuhaltenen Abstand der Lattung von 170 mm nicht zu überschreiten. Weiterhin stellte der Sachverständige fest, dass die Metallabdeckungen auf den geneigten Brandmauern mit Schrauben direkt befestigt waren anstatt indirekt mit Haften. Der gleiche Montagefehler setzte sich auch in den waagerechten Metallabdeckungen in den Randbereichen des Flachdaches fort. In einigen Bereichen konnte bereits ein Abstand zwischen dem Metallblech und der Unterlegscheibe verzeichnet werden, sodass die Gefahr von eindringendem Niederschlagswasser in die Unterkonstruktion gegeben war. Die Zinkrinnen der Gauben waren nicht mit Anti-Korrosionsanstrich versehen, obgleich die bituminöse Abdichtung in die Rinne hineinführt. An den Dachflächenfenstern hatten die Handwerker die Dämmung nicht formschlüssig angepasst und die Dampfsperre nicht luftdicht angeschlossen. Bei Mängelbegutachtung konnte der Sachverständige von innen die Traglattung und Ziegelunterseite sehen. Der Spalt zwischen der Aufsparrendämmung und dem Dachflächenfenster reichte dafür aus.

ckung und die unterliegenden Metallanschlüsse, die gleichzeitig als gekantete Bleche die Funktion der seitlichen Bekleidung der Brandmauern übernommen hatten, mussten zurückgebaut und neu erstellt werden. Im Zuge dessen wurden nach dem Freilegen der seitlichen Bereiche der Brandmauern die Stützplatten für die unterliegenden und nun breiter dimensionierten Metallanschlüsse eingebaut. Der unterliegende Metallanschluss weist nun eine Gesamtbreite von 140 mm auf, sodass ein freier Wasserlauf von 40 mm und eine Überdeckung der Ziegel von 100 mm auf das Metallblech gegeben ist. Selbst bei einer geringen Niederschlagsbelastung hätte es keine Rettung der unterliegenden Metallanschlüsse durch eine ganzheitliche Überdeckung der Ziegel bis an das aufgehende Blech geben können, da die Gesamtbreite des unterliegenden Metallanschlusses lediglich 80 mm betrug. Die Mindestüberdeckung von 100 mm hätte somit nicht erzielt werden können. Die Befestigung der Mauerabdeckung erfolgte bei der Neuerstellung indirekt mit Haften. Die Rinnen, in die die bituminöse Abdichtung geführt worden war, wurden mit einem Anti-Korrosionsanstrich versehen. Im Bereich der Dachflächenfenster wurde die Dämmung formschlüssig angearbeitet und die Dampfsperre luftdicht ange-

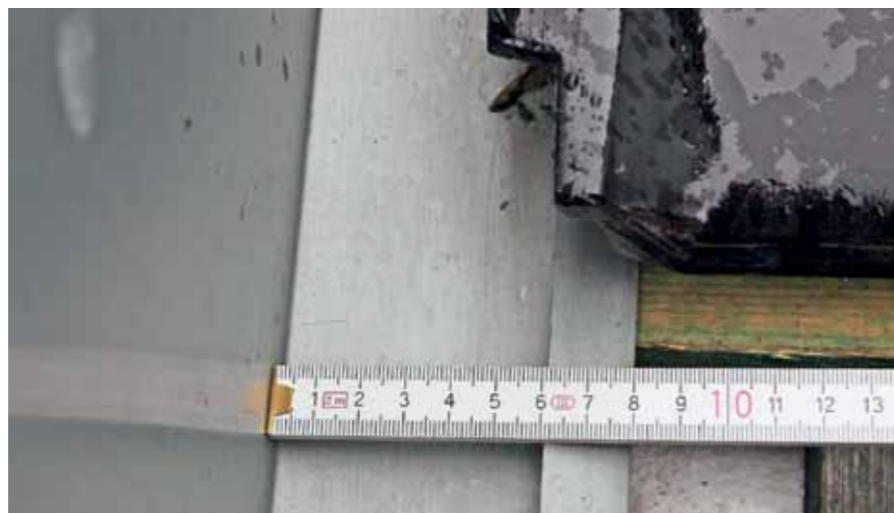
Der Teufel steckt für gewöhnlich im Detail – für diese Dachsanierung das richtige Sprichwort. Nach dem Anheben eines Ziegels oberhalb des unterliegenden Metallanschlusses stellte der Sachverständige sofort fest, dass die Mindestüberdeckung von 100 mm vom Ziegel auf das Metall nicht eingehalten worden war. Der Zollstock bestätigte eine Überdeckung des Ziegels über den unterliegenden Metallanschluss von weit unter 100 mm. Konkret waren es 30 bis 40 mm, also 70 bis 60 % zu wenig Überdeckung. Dieser Mangel war durchgängig festzustellen und wiederholte sich in allen Bereichen. Ebenso fehlte die Stützlatte als vollflächige Unterlage unterhalb des Metallanschlusses, um den maxi-

Der unterliegende Metallanschluss weist eine Gesamtbreite von 80 mm auf, wobei die Dachziegel das Blech mit circa 40 mm überdecken – beides ist unzureichend.

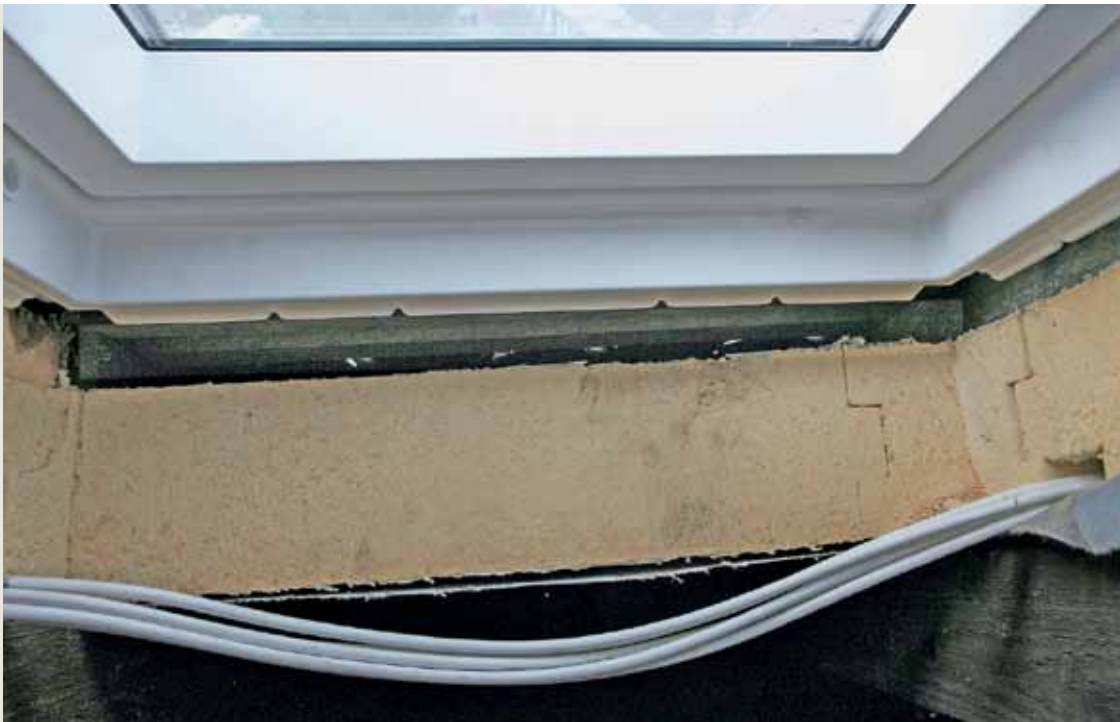
Weder die Aufsparrendämmung noch die Dampfsperre wurden fachregelkonform an das Dachflächenfenster angearbeitet.
