Kalt erwischt

SERIE SACHVERSTÄNDIGE » Wenn der Dachdecker bituminöse Kaltselbstklebebahnen nicht gemäß der Herstellervorgaben ausführt, kann es zu bösen Überraschungen kommen. In diesem Fall wurde der Dachdecker von den Auswirkungen seiner falschen Handhabung eingeholt. Der Neubau war über Nacht zu einer „Tropfsteinhöhle“ geworden.

Claus Wöbken

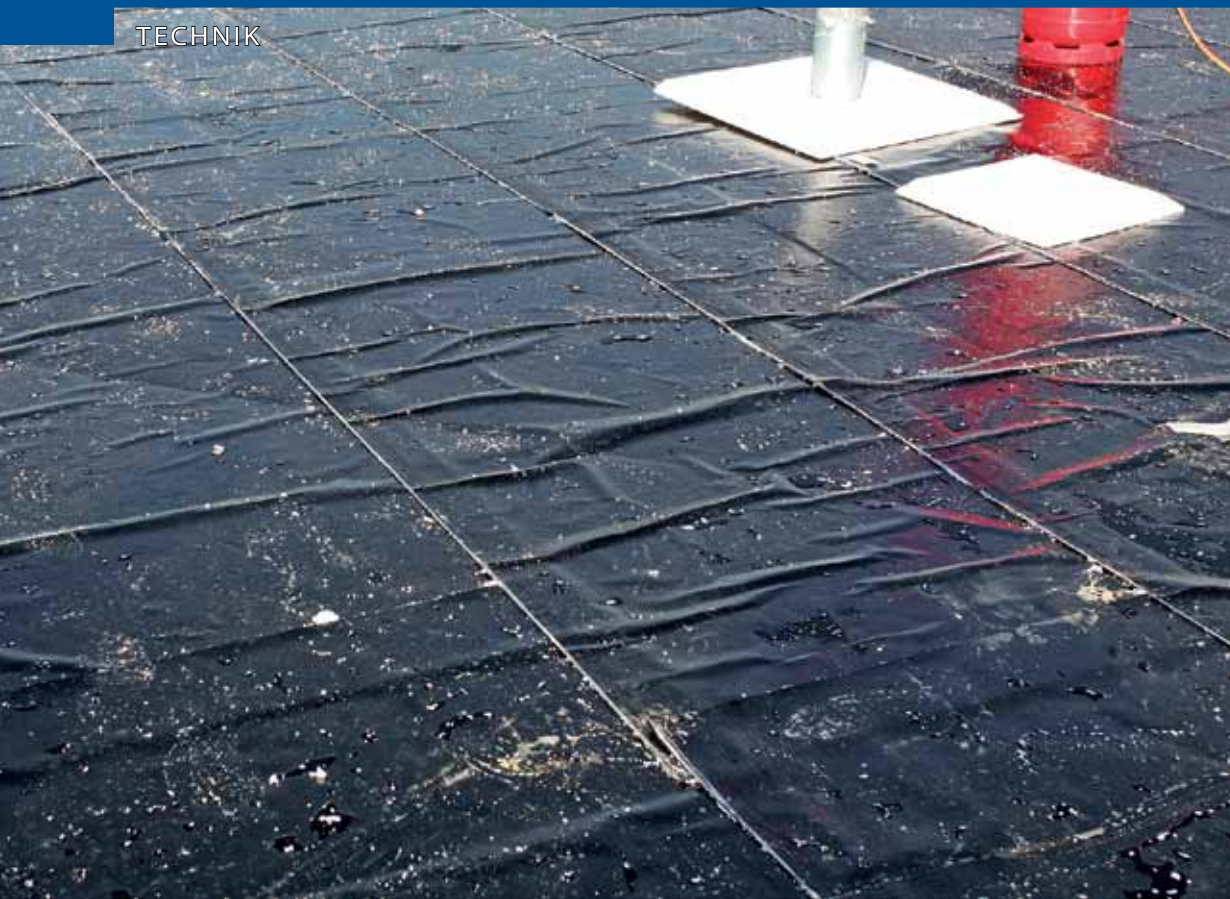
Die Wellenberge auf der ersten Abdichtungslage, die sich bis zu den Nähten hinziehen und dort für Undichtigkeiten sorgen, sind deutlich zu erkennen.

standen waren. Über die ganze Fläche verteilt erschlossen sich Wellenberge. Schon aufgrund dieses Erscheinungsbildes konnte geschlussfolgert werden, dass keine ganzheitliche kraftschlüssige Verbindung zwischen der Dämmung und der ersten Abdichtungslage, also der kaltselbstklebenden Dichtungsbahn, bestehen konnte. Hinsichtlich einer ausreichenden Windsogsicherung war dieser Umstand ebenfalls bedenklich. Die weitere Begutachtung ergab, dass es in einigen Bereichen versäumt worden war, die Schutzfolie unterhalb der Abdichtungsbahn zu entfernen. In diesen Bereichen bestand großflächig keine kraftschlüssige Verbindung zu der darunter liegenden Dämmung. Hinzu kam, dass viele Nähte in den 30 mm breiten selbstklebenden Bereichen nicht verklebt waren, weil dies von Beeinträchtigungen wie etwa durch lose Styroporkügelchen oder sonstige Verunreinigungen verhindert wurde. Der 50 mm breite Schweißrand war in allen Bereichen unberücksichtigt geblieben und somit nicht mit den darunter liegenden Bahnen verschweißt worden. Die Frage an den Subunternehmer, warum die Schweißränder nicht mit der Flamme verklebt worden seien, begründete der Dachdeckermeister damit, dass diese Bereiche doch automatisch mit dem Aufbringen der Oberlage verschweißt würden. Für ihn war das Thema somit beendet. Der Aufforderung, die Schweißränder umgehend mit einer Flamme zu verschweißen, um zunächst die Dichtheit der ersten Abdichtungslage zu erzielen, lehnte er mit dem Hinweis kategorisch ab, dass es in den nächsten Tagen schönes Wetter bleiben solle und er bis dahin die Oberlage aufgebracht hätte. Mit dem Aufbringen der Oberlage wären seiner Meinung nach die Unzulänglichkeiten in der Unterlage ausgeräumt. Dazu kam es allerdings nicht mehr.

Mehrere Lösungsansätze wären denkbar gewesen. Eine Möglichkeit hätte sein können, die Wellenberge aufzuschneiden, um die Bahnen andrücken zu können, damit die Hohlräume beseitigt würden. Anschließend hätte eine zweite „erste Lage“ aufgebracht werden müssen, da mit der vorhandenen Bahn aufgrund der Fehlstellen nicht die nötige Sicherheit vorgelegen hätte, die man bei einer zweilagigen Abdichtung

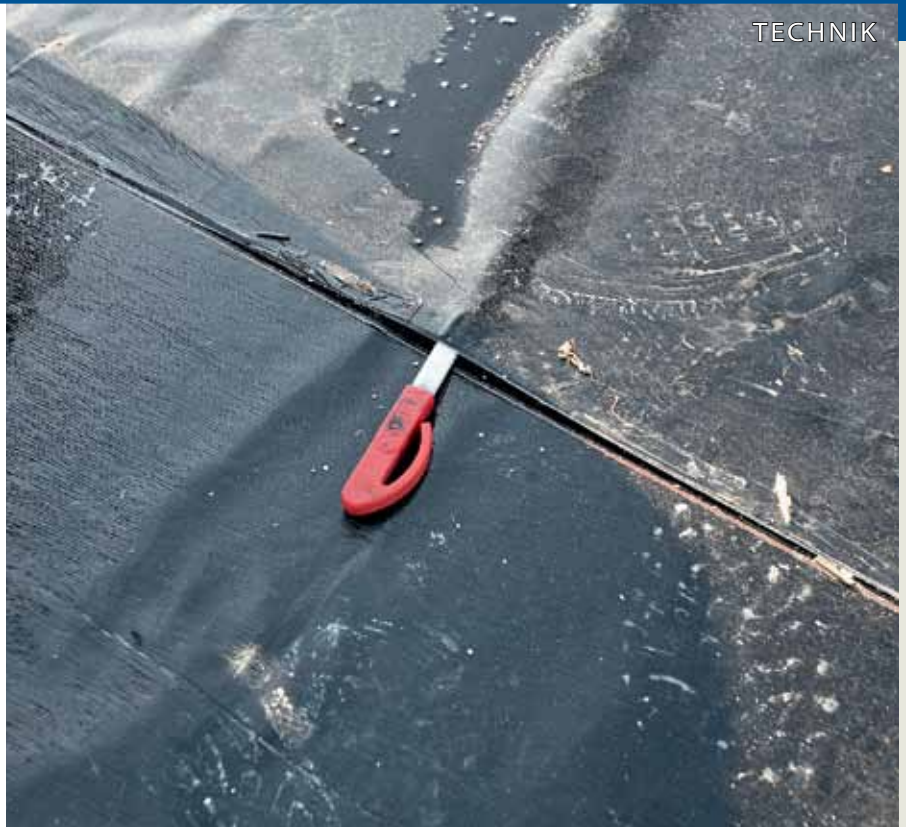
Das Niederschlagswasser konnte ungehindert über die Fehlstellen der ersten Lage in das Dachschichtenpaket gelangen.

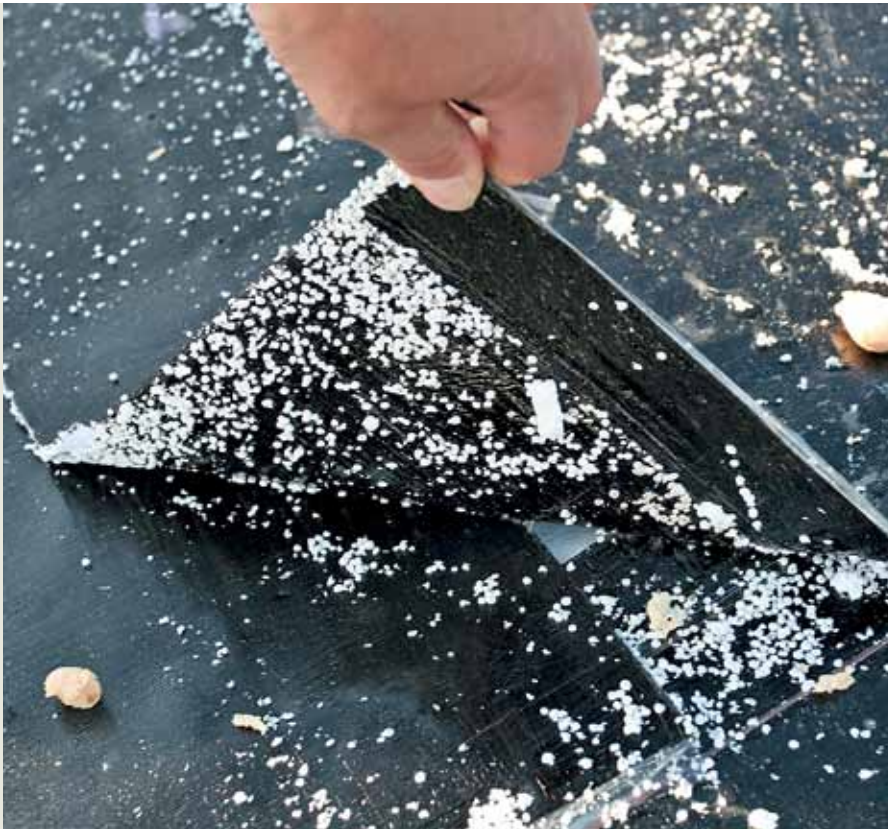
Ein nachträgliches Verschweißen der verunreinigten Nähte wäre insbesondere im selbstklebenden Bereich kaum möglich gewesen, so dass eine verschweißte Überdeckung von 80 mm gemäß Flachdachrichtlinie nicht erzielt worden wäre.

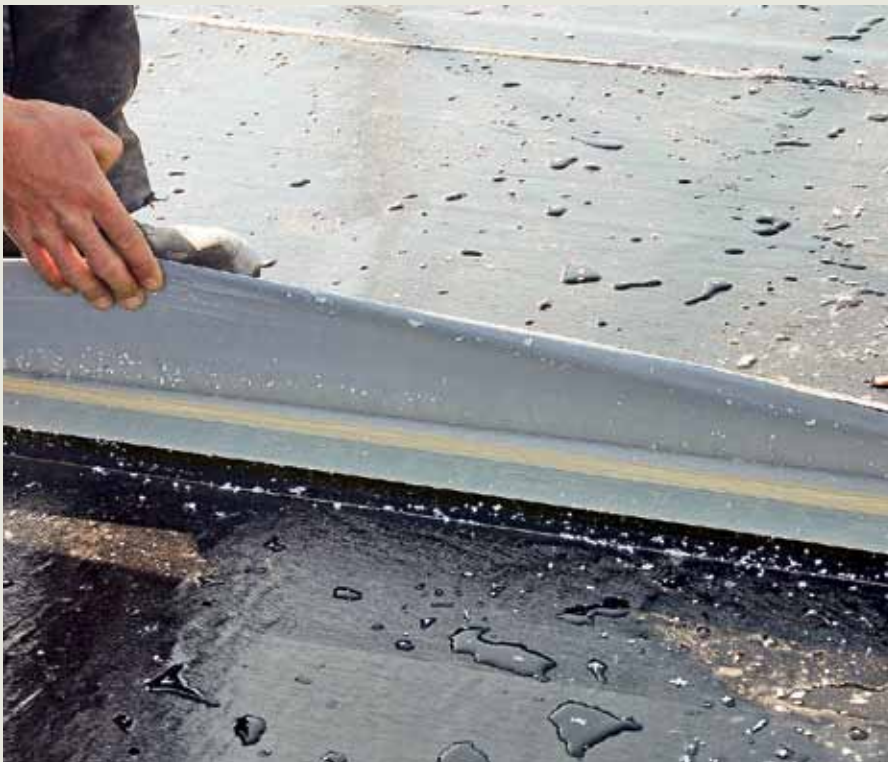
In einigen Bereichen konnten die Bahnen nicht einmal im selbstklebenden Bereich des Schweißrandes miteinander verklebt werden, da es versäumt wurde, die Schutzfolien zu entfernen.
